# SEGURIDAD

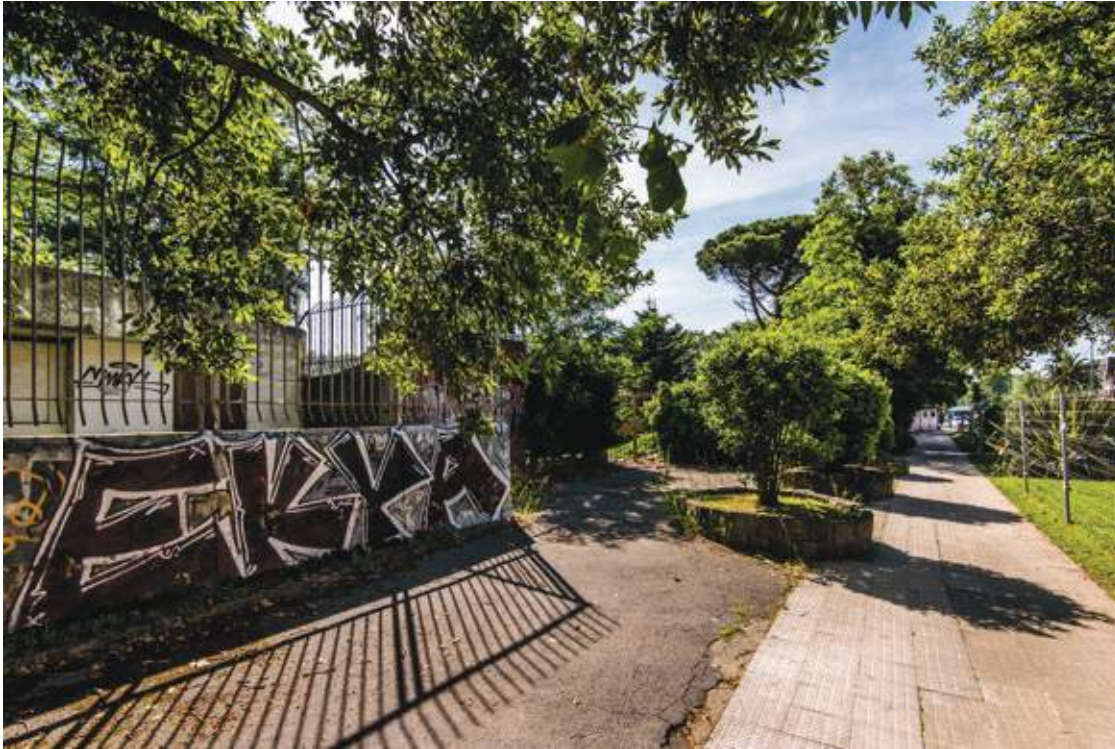
En relación al vandalismo, el personal de mantenimiento de Getxo Kirolak hizo referencia a las pintadas en muros. Hay pintadas en las vallas y paredes exteriores del polideportivo que dan directamente a la vía pública, pero durante las visitas no se apreciaron pintadas en el interior de las áreas deportivas, ni en la parte sur ni en la parte norte, actualmente abierta.

←  
Valla exterior con pintadas a lo largo de la Avenida de los Chopos.

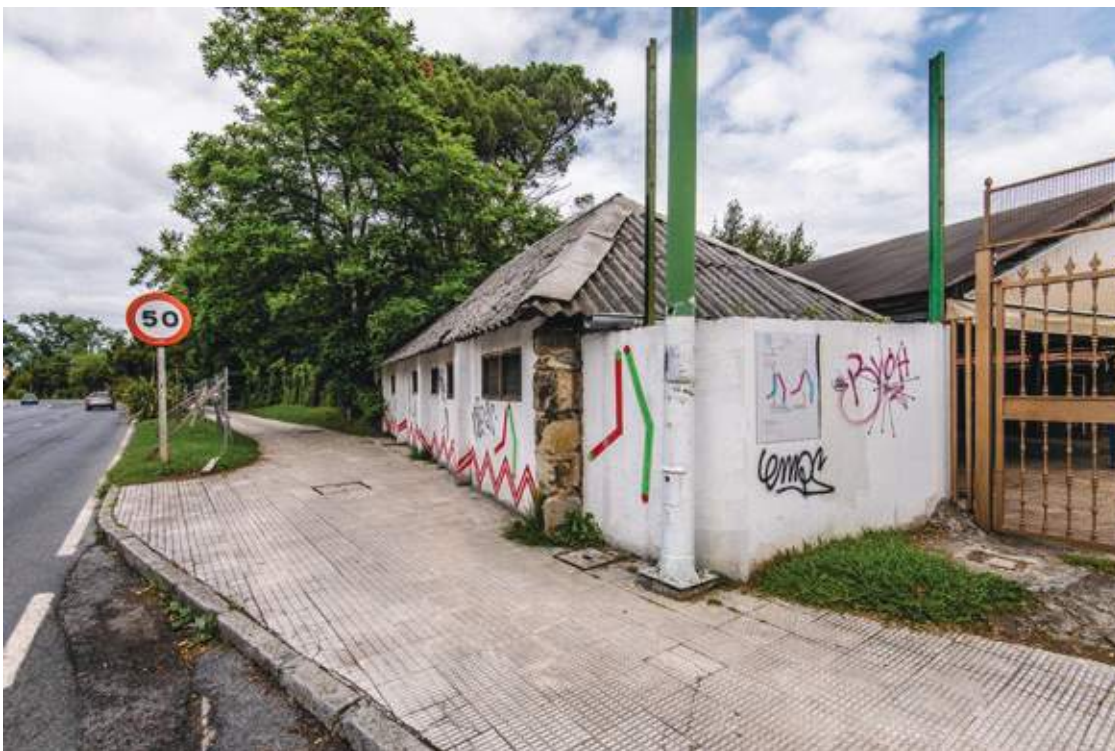
←  
Muro exterior con pintadas a lo largo de la Avenida de los Chopos a la altura de la entrada principal de la cervecera.

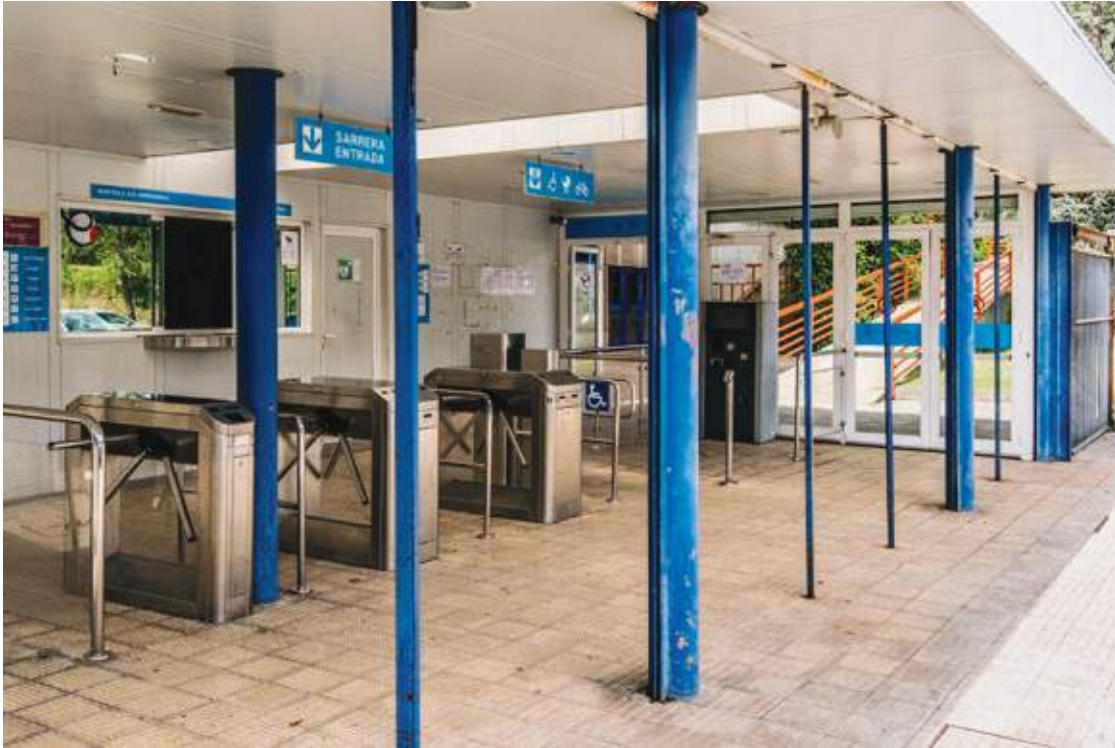
El acceso con tornos al edificio de frontones ha servido habitualmente como punto de control para toda la parte norte de Fadura, pero actualmente no es un acceso exclusivo ya que en los últimos meses se han dejado varias puertas abiertas en el área norte (ver apartado de movilidad y accesibilidad). Estos accesos no cuentan con ningún tipo de control y permiten el movimiento libre de personas a esa zona. Para acceder al edificio de frontones mismo existen otros accesos que quedan de este modo sin ningún tipo de control.

← Acceso con tornos y control de seguridad del edificio de Frontones.

Repensar el sistema de acceso (y de control de accesos) a todo el parque considerando la necesidad de mantener reservadas a las personas abonadas algunas instalaciones.
