SEGURTASUNA

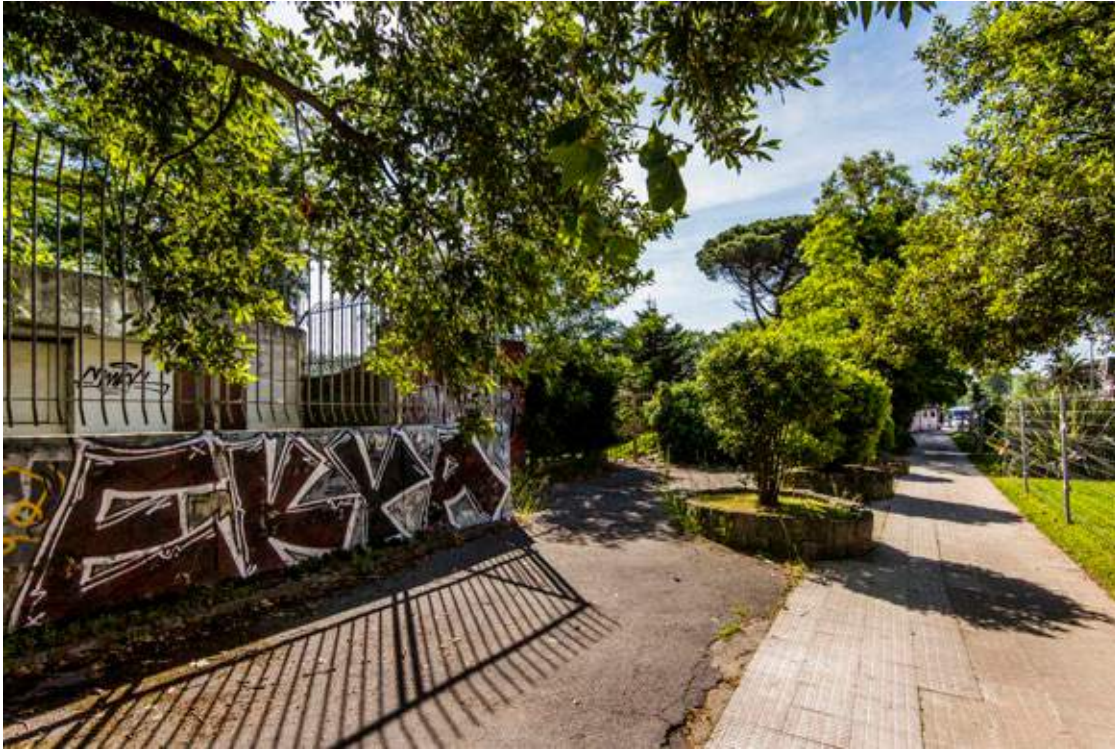
Bandalismoari dagokionez, Getxo Kirolakeko mantentze-lanetako langileek hormetan egindako pintadak aipatu zituzten. Kiroldegiko hesietan eta kanpoko hormetan pintadak daude, eta bide publikora zuzenean ematen dute, baina bisitetan ez da pintadarik ikusi kirol-eremuan barruan; ez eta hegoaldean eta iparraldean ere, gaur egun irekita dagoena.

←
Pintadak dituen
kanpoko hesia
Makaleta Etorbidean,

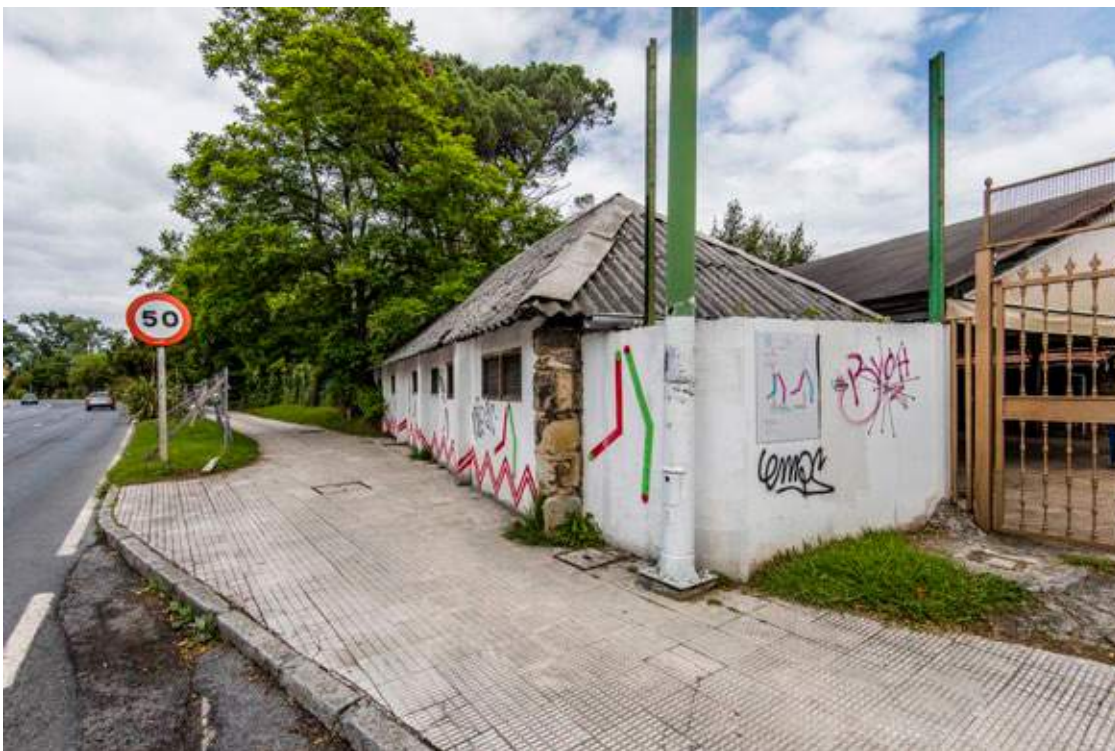
←
Kanpoko horma
pintadekin Makaleta
Etorbidean zehar
garagardotegiaren
sarrera nagusiaren
parean.
